HAGELSCHÄDEN AM LICHTBAND ODER VERSCHLEIS

24. Februar 2023 DachNetSv

Dr. Udo Simonis
von der Industrie- und Handelskammer Hanau-
Gelnhausen-Schlüchtern öffentlich bestellter und
vereidigter Sachverständiger für Kunststofftechnik
– Dach- und Dichtungsbahnen auf der Basis von
Kunststoffen, Elastomeren und Bitumen

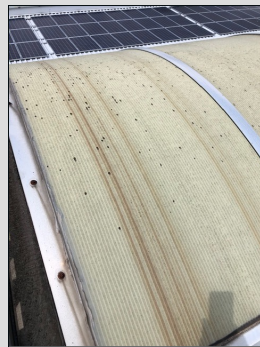
10 – 15 Jahre alt

15- 20 Jahre alt

> 20 Jahre alt

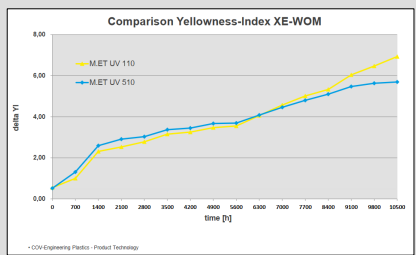
Transparent alignment with 50µm Coex layer

Polycarbonatplatten sind mit Coextrusionsschichten einseitig oder beidseitig ausgerüstet. Die Schutzschichten dienen dazu, die UV-Strahlung zu absorbieren. Über die Bewitterung/ Alterung wird zuerst die UV-Schutzschicht abgetragen. Die Gebrauchsdauer hängt von den Umgebungsbedingungen (Sonnenstrahlung, Feuchtigkeit etc.) und der Gestaltung der Plattenware (Dicke der Schutzschicht, UV-Absorbergehalt in der Schutzschicht) ab. In der Praxis werden Schutzschichten in einer Dicke von 50 µm eingesetzt, die dann etwa nach 10 - 15 Jahren verbraucht sind.
